Zum Nachweis des Brandverhaltens nach DIN 4102-1

Aktenzeichen: FLT 3286810

Probenmaterial:
Einseitig beschichtete Polyestergerewebe zur Verwendung als Werbeträger, im Messebau oder zur Dekoration bezeichnet als
"Tentex FR+W", "Eco banner FR+W",
"Back Lighttex FR+W" und "Art Canvas 330 FR".
(Einzelheiten siehe Blatt 2)

Prüfgegenstand des Auftrages: Prüfung auf Schwerentflammbarkeit (Baustoffklasse B1) nach DIN 4102-1

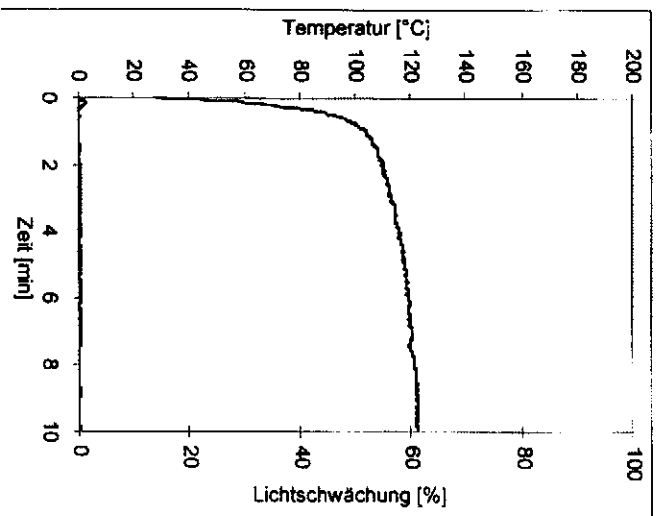
Probekörper B

Bild 3
Zeitlicher Verlauf der Rauchgastemperatur
und der Rauchdichte

36	Zeitpunkt 1).....min:s Diagramm auf Bild Nr.	1	3	5	7	
37	<u>Bemerkungen:</u> Zeile 13: Dauer des Weiterbrennens von Probenteilen auf dem Siebboden von < 20 Sek. gilt nicht als "brennend abtropfend/abfallend" Zeile 32: Auf Grund der verbliebenen Restlängen von > 45 cm konnte auf weitere Versuche verzichtet werden.

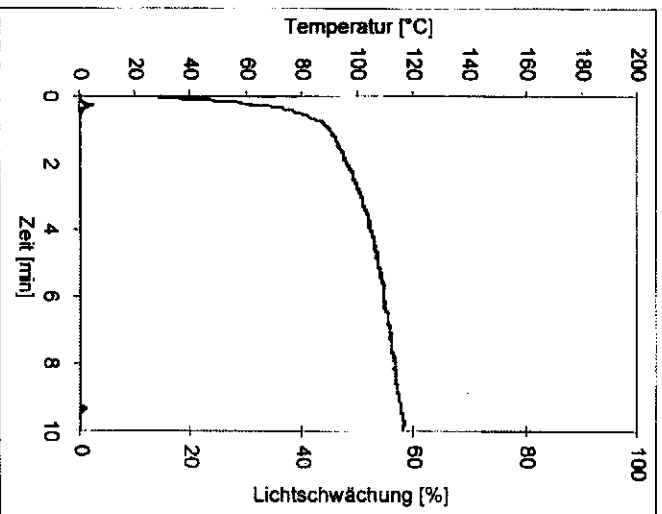
Probekörper C

Bild 5
Zeitlicher Verlauf der Rauchgastemperatur
und der Rauchdichte
